여객선 세월호 전복사고 특별조사 보고서 〈Safety Investigation Report〉

사 고 일 자 : 2014. 4.16.

해양안전심판원 특별조사부

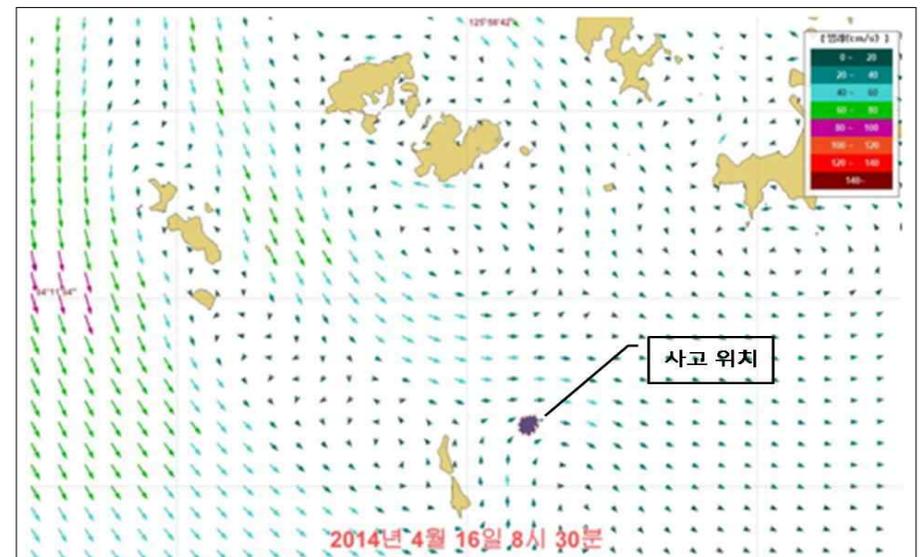
[그림 3] 조류의 흐름과 속도

3.4.3 사고 당시 맹골수도의 조류의 방향과 속도는 [그림 3] 과 같으며, 사고 해역의 조류 방향은 소용돌이 형태를 보이지만, 세월호가 표류하던 해역에는 그 당시 조류가 북쪽으로 흐르고 있었던 것으로 나타났다.

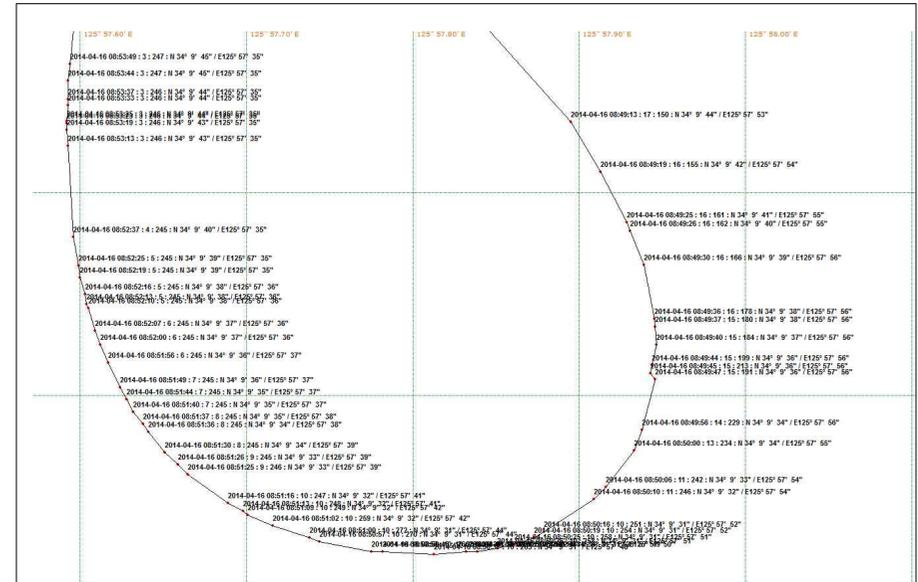
[그림 4] 세월호 항적자료

4.1.5 세월호가 침몰한 지점은 병풍도 북북동쪽 3.1마일(세월호 선미부 기준 북위 34도 12분 44초, 동경 125도 57분 27초) 지점으로 주변 수심은 약 30미터 이상이다.

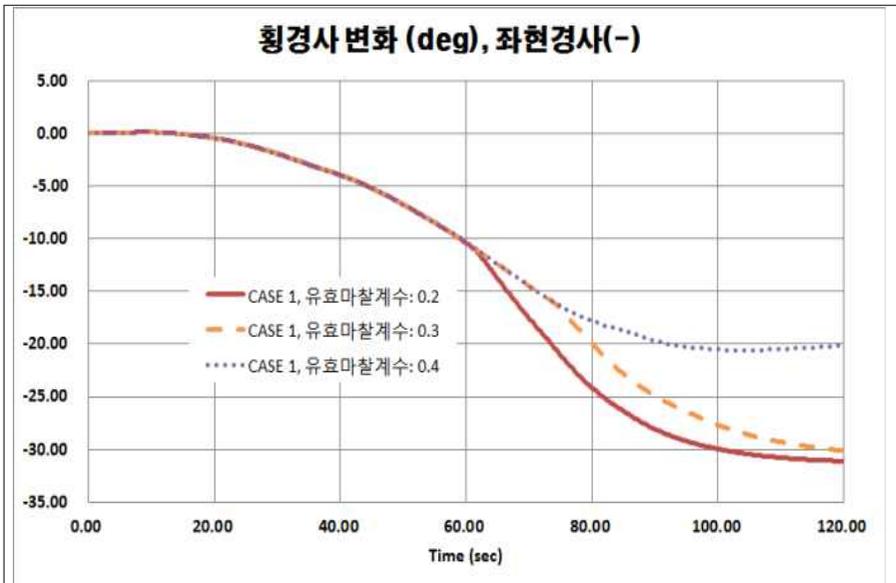
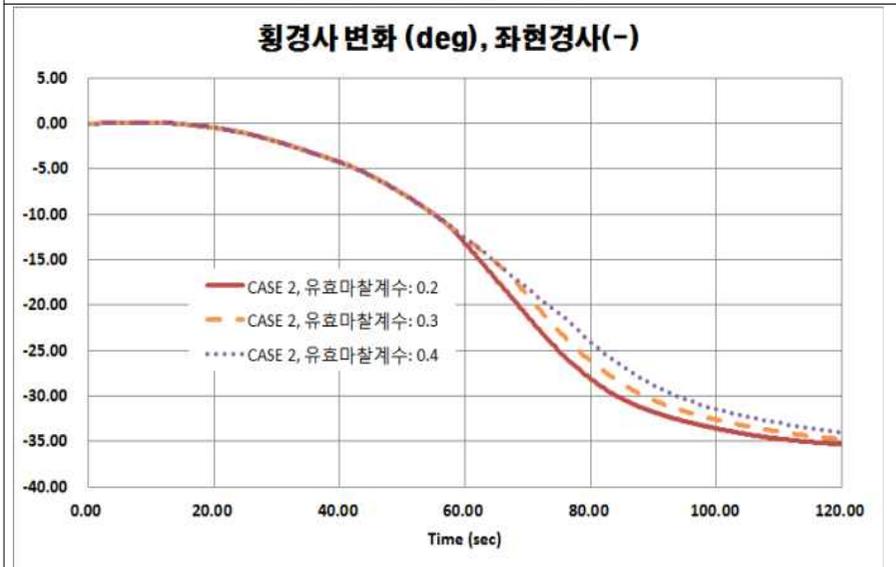
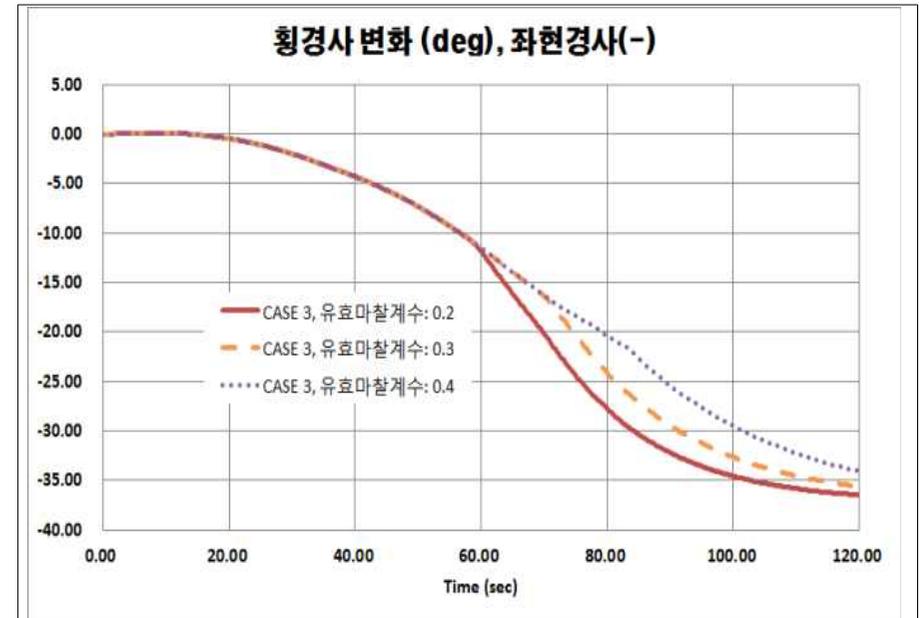
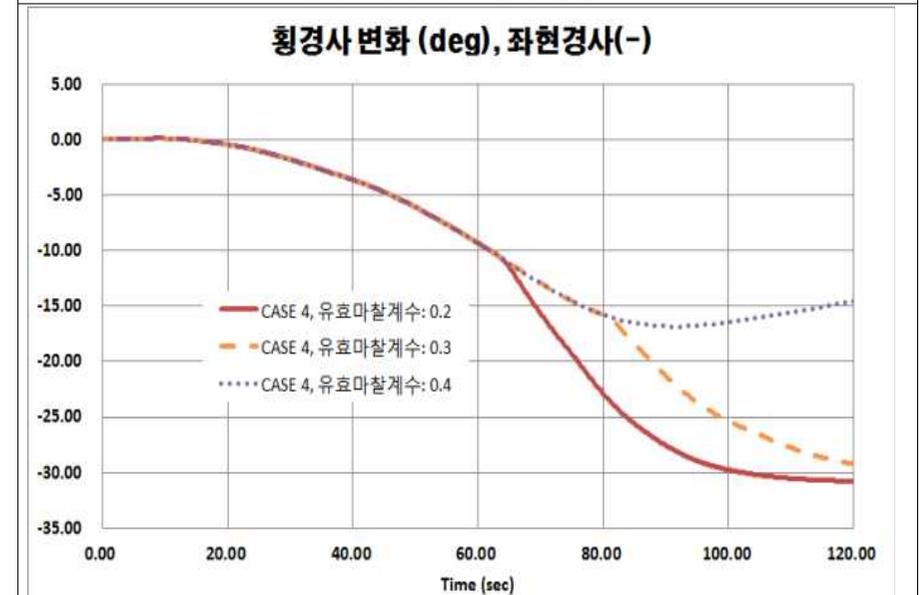
[그림 4] 각 CASE별 타각시나리오(I)에 따른 선체횡경사 비교

4.2.4.11 아울러, 타각 시나리오에 따른 선체 횡경사를 살펴보면, 일정 각도와 일정 시간 이상의 우현 타각에 노출된 경우에는 사고 상황과 유사한 횡경사가 발생하지만, 우현 타각에 노출된 시간이 짧고 곧바로 좌현 타각으로 전환된 경우(타각시나리오(3))에는 어떠한 적재 조건에서도 전복이 발생하지 않는 것으로 나타났다.

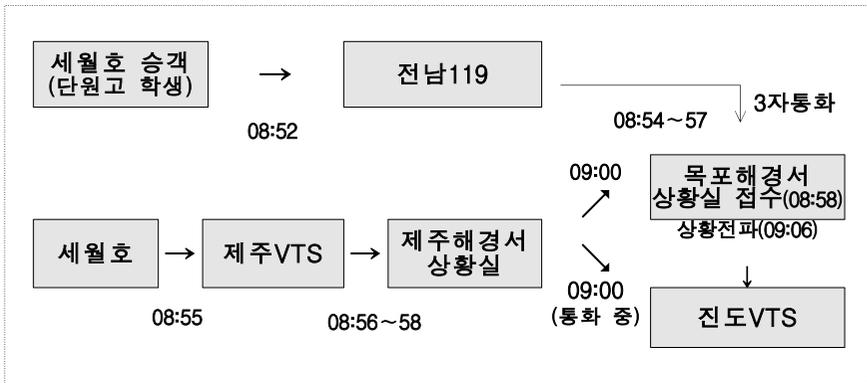
[표 15] 사고사실 보고 체계도

4.7.2.1 세월호가 제주항 VTS에 사고사실을 보고함에 따라 사고해역을 관장하는 진도 연안VTS가 이 사실을 인지하는 데까지 약 10분의 시간이 더 걸렸다.

4.7.2.2 세월호가 진도 VTS와 직접 통신을 하였더라면, 육상 VTS와의 통신체제 유지, 현장정보 수집 및 정보 제공, 주변 해역 선박의 임무 부여 등 구조활동 측면에서 제주항 VTS보다 훨씬 더 효율적이었을 것으로 판단된다.

4.7.2.3 다른 측면에서, 제주항 VTS가 전화보다 VHF 16번 등을 이용하여 직접 진도 연안VTS로 사고사실을 통보하였다면 좀 더 효율적으로 사고가 전파되었을 것으로 보인다.

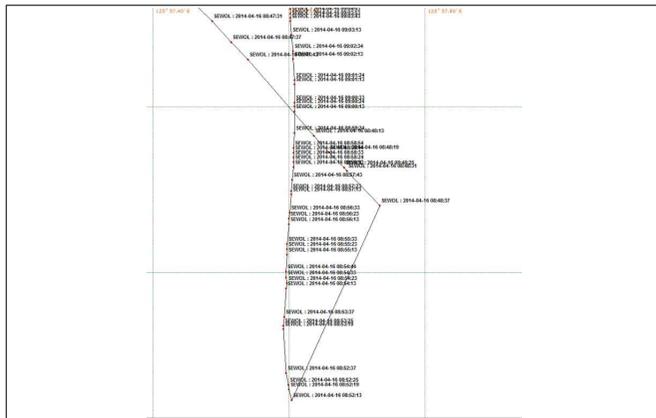
[그림 7] 최초 공개된 세월호의 항적도

5.1.1.3.1 언론을 통해 처음 공개된 [그림 7]의 세월호 사고 발생 시점의 항적⁵⁵⁾은 5.1.1.2.2의 GICOMS 시스템에서 추출한 것으로써 이 항적을 확인한 결과 4월 16일 08시48분37초부터 08시52분13초까지(3분36초) 세월호의 항적이 누락된 것으로 밝혀졌다.

55) 물(유체) 위에서 항해하는 일반적인 선박은 수상 제트스키나 육상의 자동차 등과 같이 제자리에서 침로(운동방향)나 속력을 급격하게 바꾸는 것이 현실적으로 불가능하므로 이 항적은 정상적으로 항해한 선박의 항적으로 보기 어렵다.

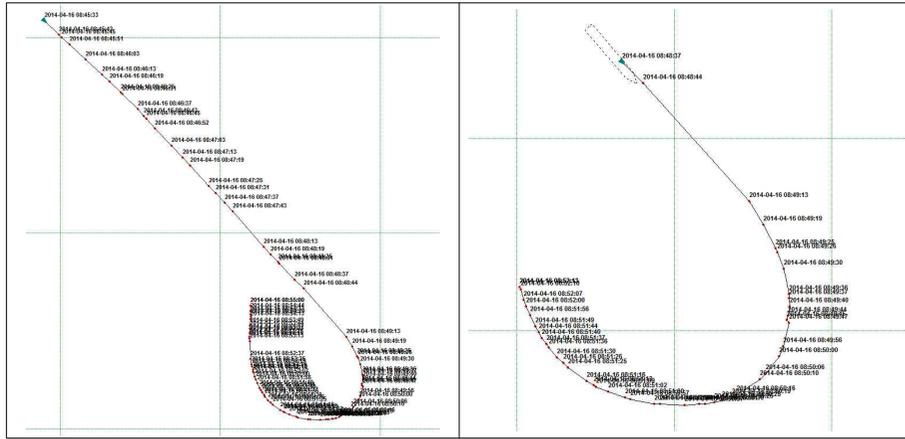
[그림 8] 3분 36초 구간을 복원한 세월호의 항적도

5.1.1.4.1 위 5.1.1.3.5에 의해 복원된 [그림 8] 의 항적을 보면, 08시 48분 37초부터 49분 13초까지 29초 구간에는 세월호의 AIS 선박위치가 나타나지 않고 있다.

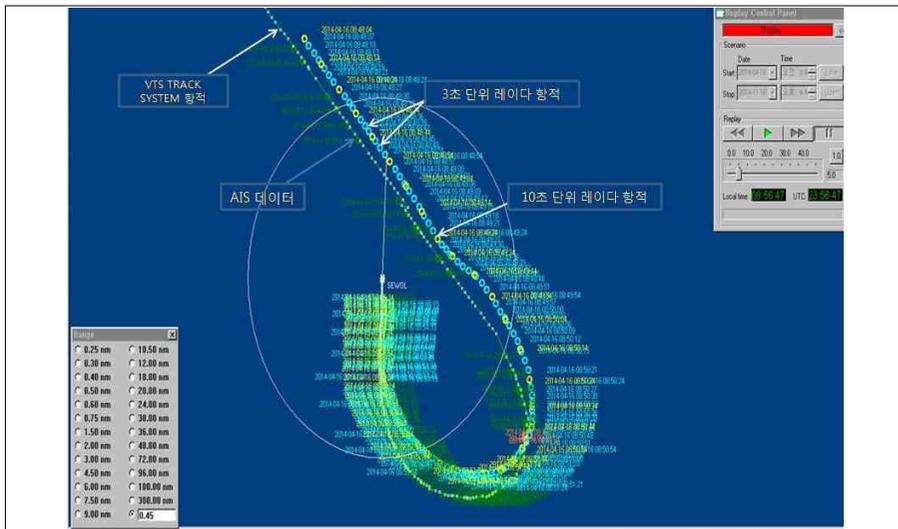
[그림 9] AIS 데이터 및 서거차도 레이더 위치기반 항적 중첩 화면

5.1.2.5 VTS 시스템의 레이더에 의한 위치정보가 그 특성상 약간의 오차를 포함하고 있지만 선박 궤적의 전반적인 움직임 추이를 파악하는 데는 큰 영향이 없으므로 5.1.1.4의 AIS 위치정보 누락 구간에 진도 연안VTS의 서거차도 레이더 항적을 한 화면에 같이 나타내면 [그림 9] 와 같다.
