여객선 세월호 전복사고 특별조사 보고서 〈Safety Investigation Report〉

사 고 일 자 : 2014. 4.16.

해양안전심판원 특별조사부

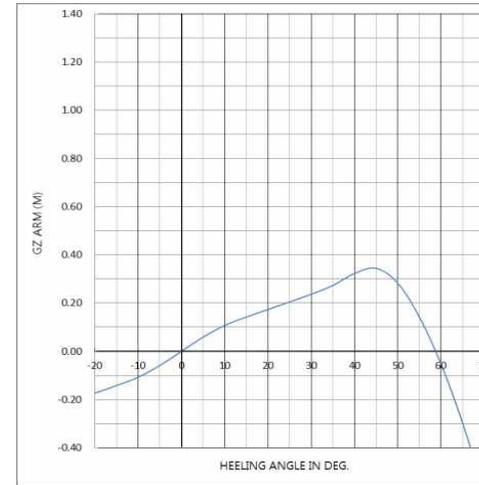
HYDROSTATIC PROPERTIES

Draft	Disp.(MT)	LCB	VCB	TPC	LCF	MTC	KMT
6.193	9763.200	-6.031	3.543	23.0	-11.74	173.9	11.288

* GZ=KN-KGo*SINθ

q	KN	KGo*SINq	GZ
0	0.000	0.000	0.000
5	0.982	0.923	0.059
10	1.948	1.841	0.107
15	2.886	2.744	0.142
20	3.797	3.624	0.173
25	4.679	4.474	0.205
30	5.527	5.290	0.237
35	6.337	6.064	0.273
40	7.116	6.793	0.323
45	7.815	7.471	0.344
50	8.375	8.093	0.282
60	9.097	9.151	-0.054
70	9.345	9.932	-0.587
80	9.163	10.410	-1.247

* 조건 : 선박평형수 761.2톤, 연료유 128.38톤, 청수 192톤, 부식 등 0.7톤, 불명중량 166.2톤

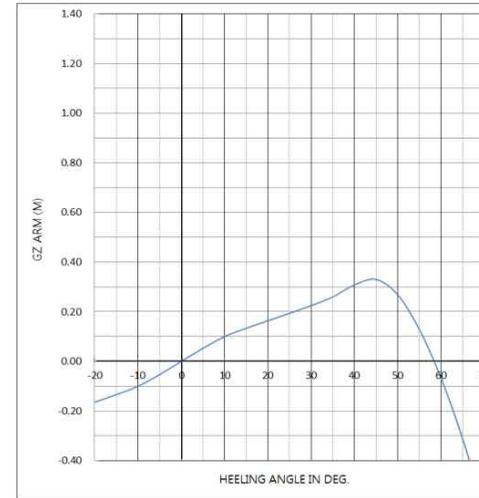
HYDROSTATIC PROPERTIES

Draft	Disp.(MT)	LCB	VCB	TPC	LCF	MTC	KMT
6.186	9718.971	-6.078	3.540	23.0	-11.77	174.1	11.296

*GZ=KN-KGo*SINq

q	KN	KGo*SINq	GZ
0	0.000	0.000	0.000
5	0.983	0.930	0.053
10	1.949	1.849	0.100
15	2.887	2.754	0.134
20	3.799	3.635	0.164
25	4.681	4.487	0.194
30	5.528	5.303	0.225
35	6.338	6.078	0.260
40	7.116	6.808	0.308
45	7.816	7.486	0.330
50	8.377	8.109	0.268
60	9.100	9.167	-0.067
70	9.348	9.949	-0.601
80	9.165	10.426	-1.261

* 조건 : 선박평형수 743.971톤, 연료유 128.38톤, 청수 192톤, 부식 등 0.7톤, 불명중량 166.2톤
